Power Trike GmbH · Siedlung 17, 67686 Mackenbach, Tel.: 06374-4403, Fax: 06374-4147, E-Mail: info@powertrike.de

Sicherheitsmitteilung Power Trike II

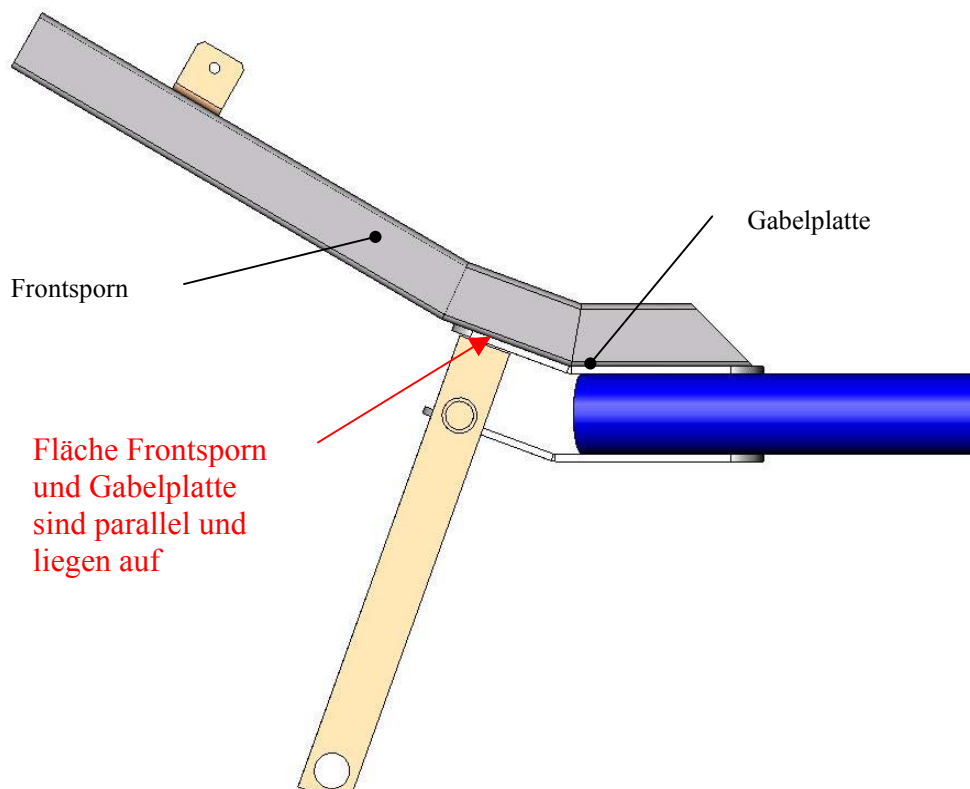
Abb.1 Frontsporn ohne defekt

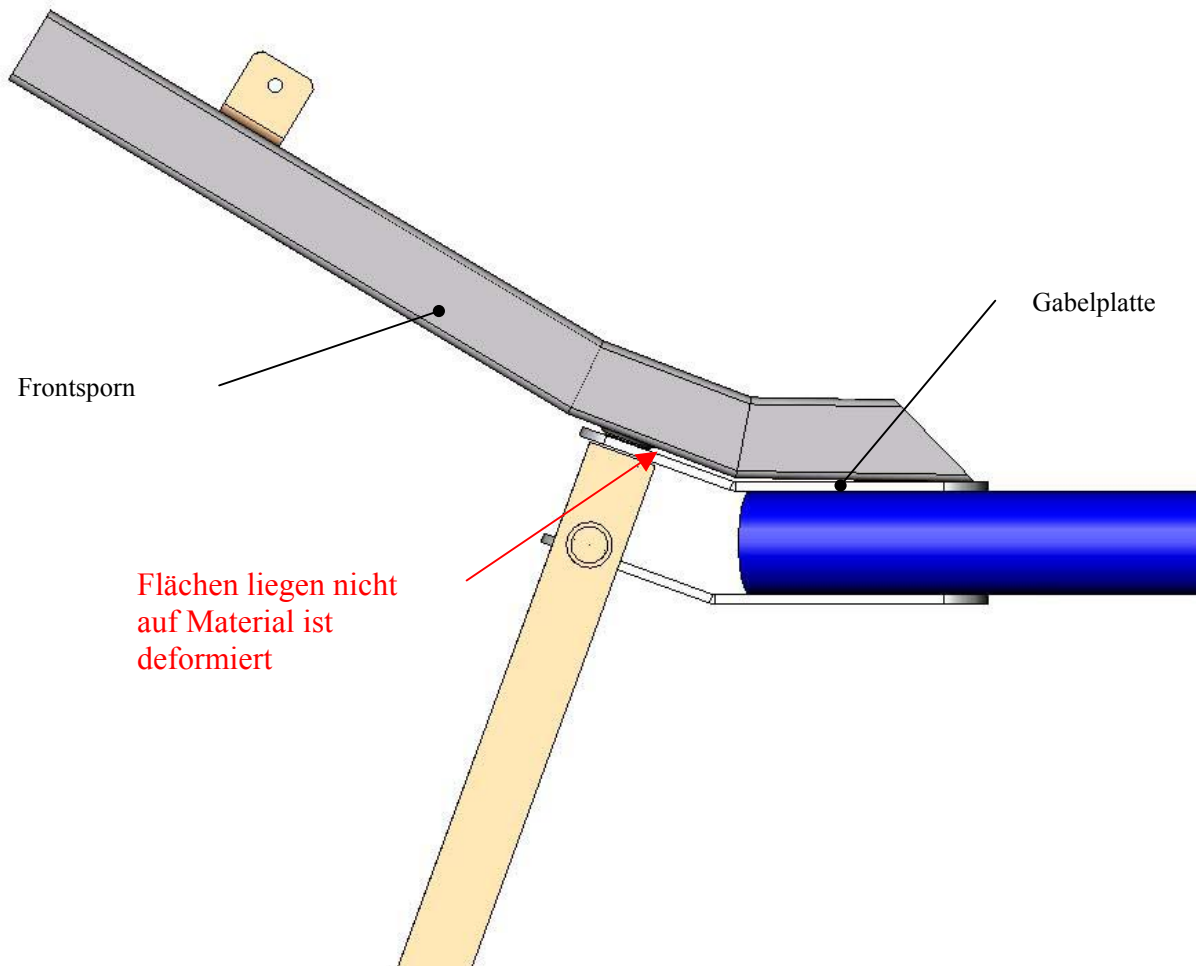
Betroffene Geräte:	alle Power Trike II (Doppelsitzer)
Gegenstand :	Frontsporn
Anlass:	Nach einer Sicherheitsaußenlandung wurde festgestellt, dass sich die Befestigungselemente des Frontsporns gelöst hatten.
Ursache:	Befestigungsbohrung Ø12mm im Frontsporn ausgerissen.
Maßnahmen	
Was:	Kontrolle der Befestigung des Frontsporns. Dieser muss flächig auf der Gabelplatte aufliegen. (Abb.1)
Wie:	Sichtkontrolle
Wann:	Vor jedem Start
Wer:	Pilot

Abb.2 Frontsporn defekt

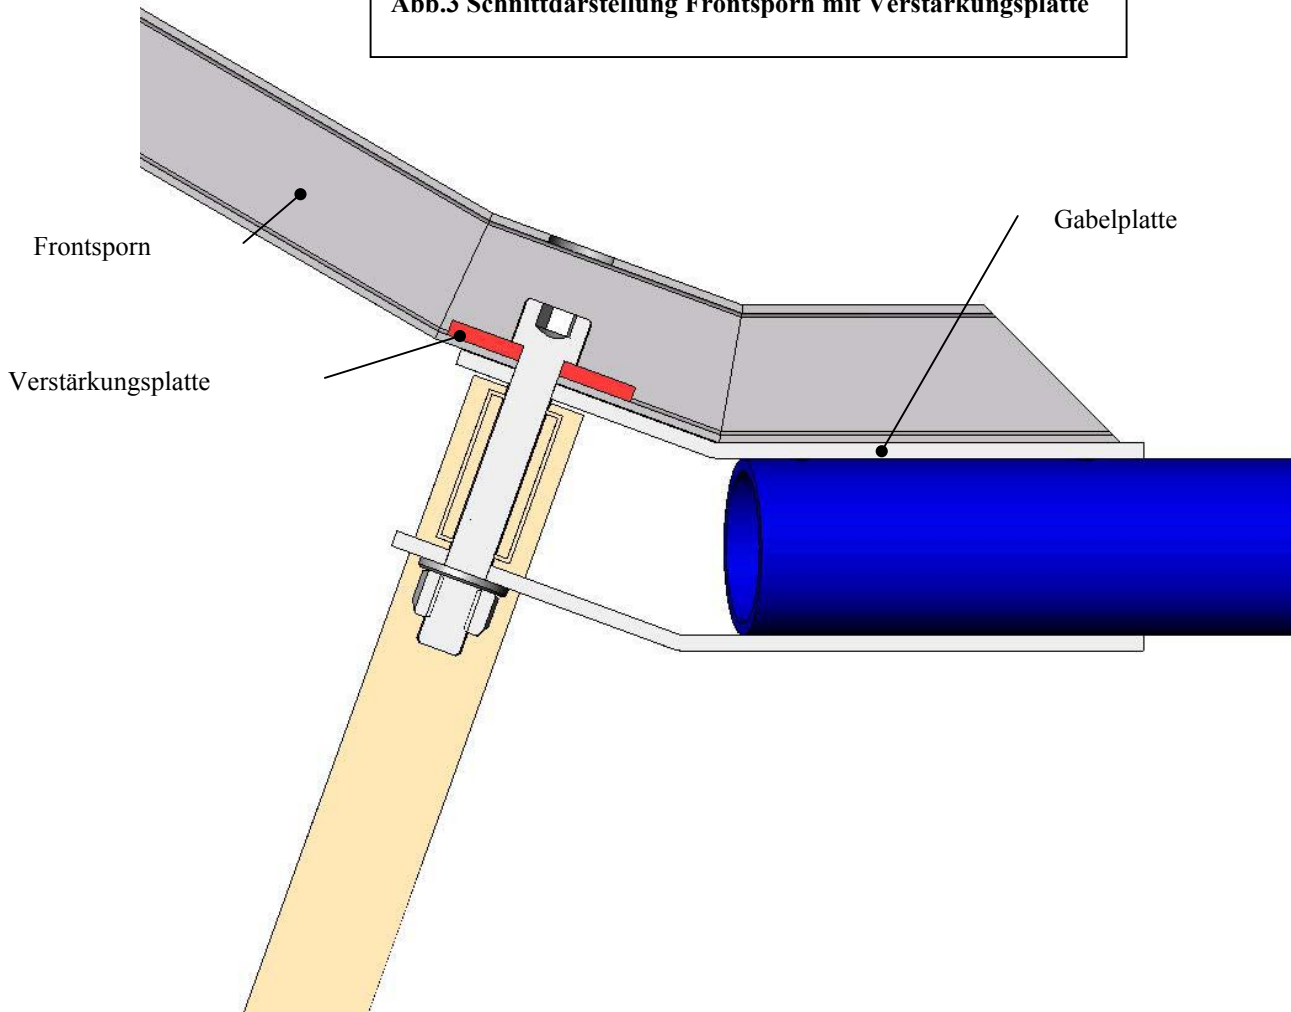
Abb.3 Schnittdarstellung Frontsporn mit Verstärkungsplatte

Einlegen einer Verstärkungsplatte 50x30x4 mit Bohrung Ø 12,2mm (Abb.3)
